I componenti edilizi e il “troppo risparmio energetico”

Marco D’Orazio (*), Gianluca Cursio (**)

Tratto da "Costruire in Laterizio" n. 154, ottobre 2013

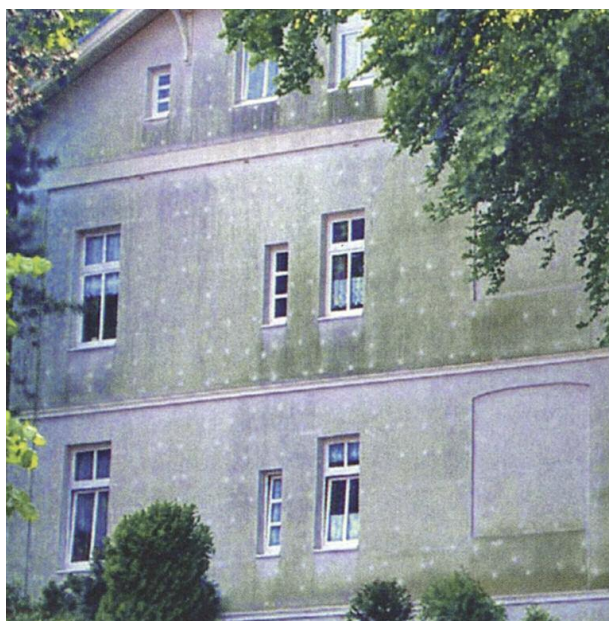
Fig. 1 - Tipico degrado algale su facciata con ETICS (External thermal insulation composite systems) - (Germania).

(l'isolante tende a inibire flussi di acqua e vapore determinando un sovraccarico sulle «pelli»). A riguardo si veda la fig. 1. Pertanto sia le condizioni termiche che igrometriche conseguenti alla ricerca della massima efficienza energetica rendono oggi più facile e più veloce l'attecchimento di molti organismi biologici con conseguenze sia per la salute (come noto le spore di alcune muffe hanno effetti importanti sulla salute dell'uomo) che per la durata dei componenti edilizi. Di seguito si riporta il primo di una serie di articoli volti a chiarire:

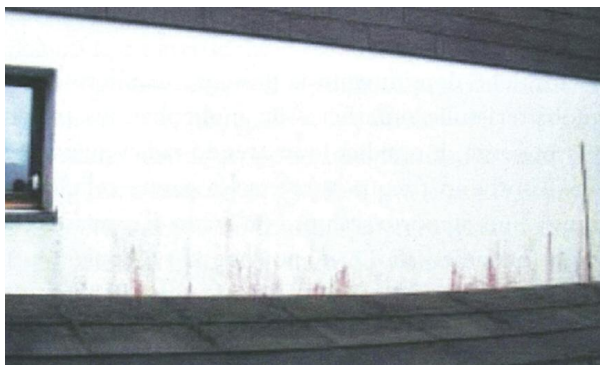
Fig. 2 - Contaminazione algale su una parete per accumulo di acqua in prossimità dell'innesto parete-tettoia. Il degrado raggiunge un'altezza di 1,60 m.

fi, attraverso il processo di fotosintesi clorofilliana, convertono l'energia luminosa in energia chimica^(a) riuscendo a sintetizzare composti inorganici come l'anidride carbonica, l'acqua e alcuni elementi ottenendo sostanze organiche che ne garantiscono la sopravvivenza nel lungo periodo⁽²⁾. Le alghe sono particolarmente resistenti al vento e alle precipitazioni, e sono particolarmente tolleranti all'essiccamento (anidrobiosi), cosa che permette loro di sopravvivere anche se fortemente disidratate⁽³⁾ riattivando i processi biologici quando l'acqua⁽⁴⁾ è di nuovo disponibile. La crescita di specie algali è favorita dalla combinazione di una serie di fattori abiotici e biotici: nutrimento proveniente dal substrato; tipologia di organismi presenti; umidità e altri fattori ambientali⁽¹⁾. Il fattore abiotico più importante per la proliferazione microbica è l'umidità⁽⁵⁾ [tab. 1], ma se una qualsiasi di queste tre macro condizioni viene a mancare, difficilmente avviene la crescita vegetativa [fig. 2].

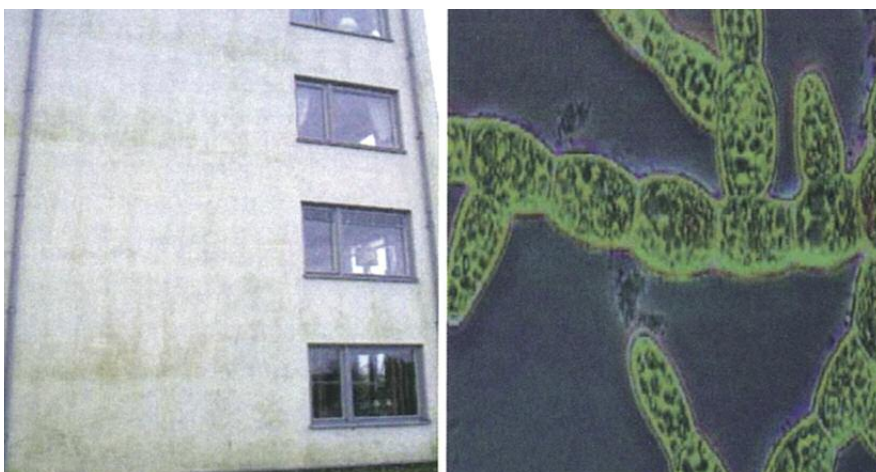
Fig. 5 - Contaminazione biologica da parte di microalghe su una facciata leggera.

lati [fig. 4]. Studi condotti in Germania⁽¹⁾ dimostrano che sistemi fortemente isolati causano essi stessi la formazione di alghe sulle superfici esterne [fig. 5]. Il degrado dovuto a specie algali si manifesta principalmente sulle pareti esposte a nord e nord-ovest⁽¹⁾ che non sono quasi mai raggiunte da radiazione solare nell'arco della giornata. Questa, infatti, può danneggiare i pigmenti foto sintetici delle alghe^{(8), (1)}.

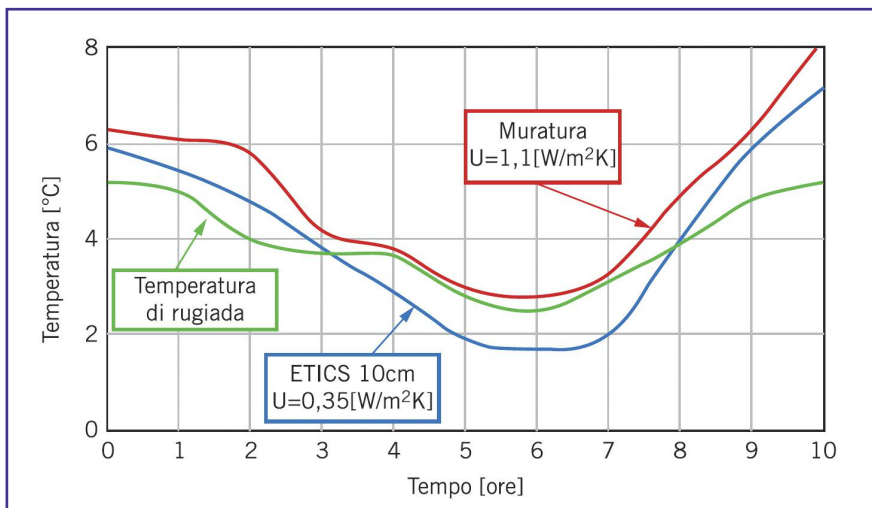
Fig. 6 - Confronto tra i profili termici superficiali di una parete leggera e massiva non isolata e la temperatura di rugiada.

Sedlbauer *et al.*^{(16), (17), (18), (19)}, sulla base di simulazioni termoigrometriche di tipo dinamico, conferma la cattiva performance di sistemi leggeri e quantifica le ore in cui le pareti esterne vanno in undercooling [fig. 6]. Sedlbauer *et al.* concludono che le pareti massive in muratura (favorite dall'inerzia termica) presentano in assoluto il miglior comportamento termoigrometrico, perciò è consigliabile l'utilizzo della massa nelle soluzioni di parete.

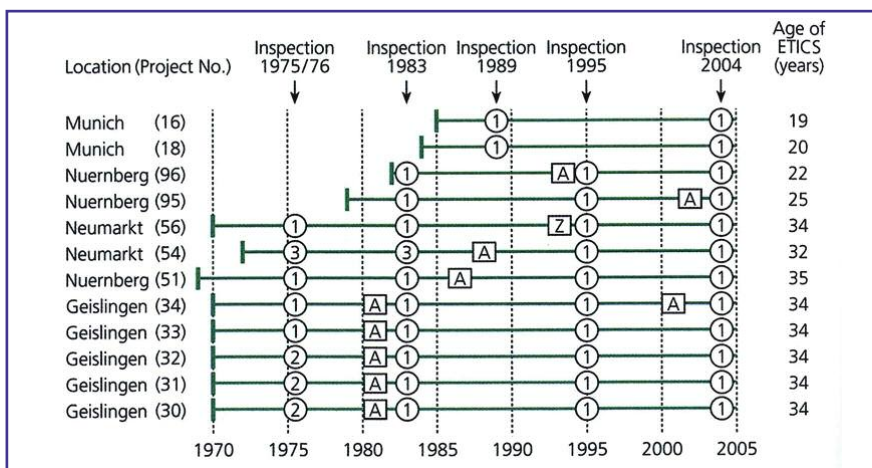
Fig. 7 - Analisi storica dei difetti rilevati su ETICS. Osservando il grafico si ha:
 1 (difetti non visibili), 2 (piccole lesioni nelle zone d'angolo e vicino alle finestre), 3 (maggiori difetti: grandi distaccamenti e delaminazioni), A (nuove facciate), Z (edifici obsoleti risanati con ETICS s=4 cm).

che possono creare tali organismi biologici. *Kunzel*⁽²¹⁾, interessandosi alle performance a lungo termine di sistemi d'isolamento a cappotto termico, raccoglie e analizza i risultati ottenuti da studi condotti su un campione di ottantacinque edifici (tutti compresi tra Austria e Germania e con vita utile che va da trentacinque e diciotto anni). Kunzel sostiene che il degrado dovuto alle alghe è di natura estetica e si manifesta con la scoloritura delle facciate e con la colorazione verde-grigio tipica di questi organismi [fig. 7]. *R. Miniotaite et al.*⁽²²⁾ conducono delle indagini sulla durabilità delle pitture e confrontano i risultati ottenuti con alcune caratteristiche delle pitture (assorbimento d'acqua e la permeabilità al vapore) evidenziando come i
